**Auftraggeber:** Naporo Klima Dämmstoff GmbH  
Auggenthal 158  
A-2054 Haugsdorf

**Prüfgegenstand lt. Herstellerangaben:**  
Wall Fields 87cm x 87cm beschichtet  
Direkt montiert

Datum der Durchführung: 05.11.2025  
Nr. des Prüfberichts: M25\_11\_018

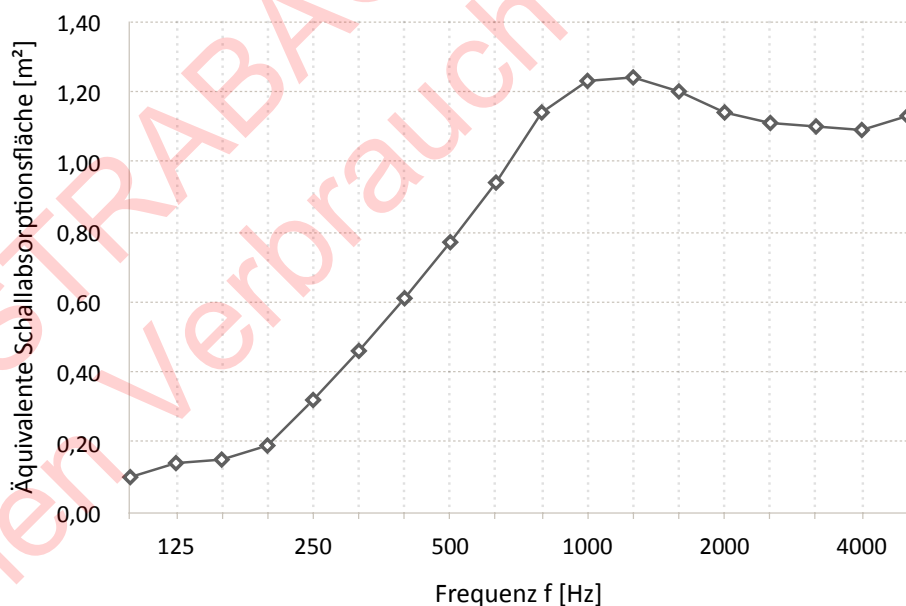
**Prüfaufbau:** Die Beschreibung erfolgt von oben nach unten  
- Wall Fields 87cm x 87cm beschichtet (3 Stk.)  
- Direkt montiert  
- Hallraumboden

**Hallraum:** Raumvolumen: 244,8m<sup>3</sup>  
Prüffläche: 2,27m<sup>2</sup>  
Temperatur leer: 20,2°C  
Temperatur mit Probe: 20,0°C  
Prüfschall: Log.Sweep

| f [Hz] | A <sub>obj</sub> Terz [m <sup>2</sup> ] | A <sub>obj</sub> Okt. [m <sup>2</sup> ] |
